## BAROKNA ŽUPNA CRKVA I ŽUPNI DVOR U VALPOVU

Piše: **Damir Stanić**

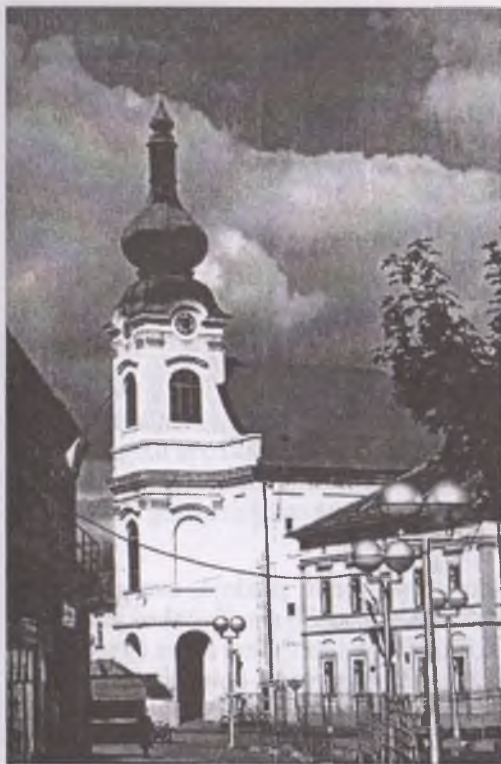
*Dominanta trga – barokna vertikalna zvonika*

vernoj, zapadnoj i južnoj strani nalazi se po jedan veliki okrugli brojčanik sata. Taj dio ujedno označava i završetak zidanog dijela zvonika, a nad njim se diže skladno oblikovana masivna barokna lukovica. Iz njenog završnog užeg dijela izrasta još jedna manja lukovica s velikim željeznim križem na vrhu. Ukupna visina zvonika, od razine crkvenog poda do vrha križa, iznosi 42,35 metara, prema mjerenju koje je izvršeno prije par godina u svrhu izrade arhitektonskih nacрта potrebnih za dokumentaciju povodom započete obnove crkve. Glavno pročelje nema drugih značajnijih ukrasa, osim lezana koje su nenametljivo istaknute i na zidovima pobočnih pročelja.

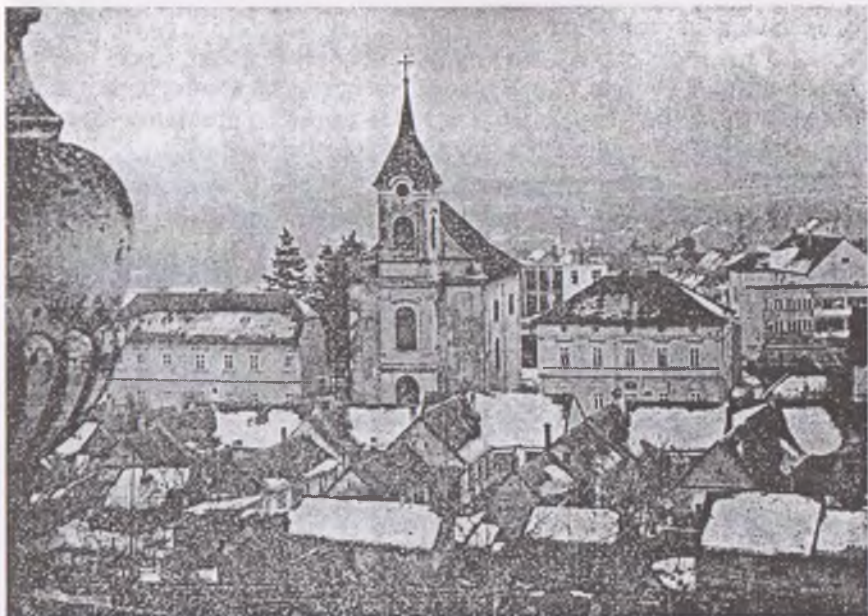
*Crkva s piramidalnim limenim pokrovom na zvoniku 60-ih godina*

Taj je limeni pokrov ne samo zbog svojeg nepriklad-nog izgleda, nego i zbog dotra-jalosti, tijekom obnove šezde-setih godina uklonjen, a na njegovo mjesto željelo se po-staviti pravu baroknu lukovi-cu, izgledom što vjerniju iz-vornoj. Međutim, Zavod za zaštitu spomenika kulture iz Osijeka žestoko se protivio takvoj rekonstrukciji lukovice i dva puta za redom tužio ob-novitelje, želeći zaustaviti ob-novu zvonika. Osječki Zavod, na čelu kojega je tada bio iz-vjesni g. Jocović, oba je puta izgubio sudski proces, jer su dokazi obnovitelja: grafika iz 1774. godine i rezultati istraživanja na samom objek-tu, neosporno išli u korist re-konstrukcije. Tako je nakon tog natezanja i dva dobivena sudska procesa konačno izve-den projekt rekonstrukcije lu-kovice zvonika, kojemu je vraćen izvorni izgled.

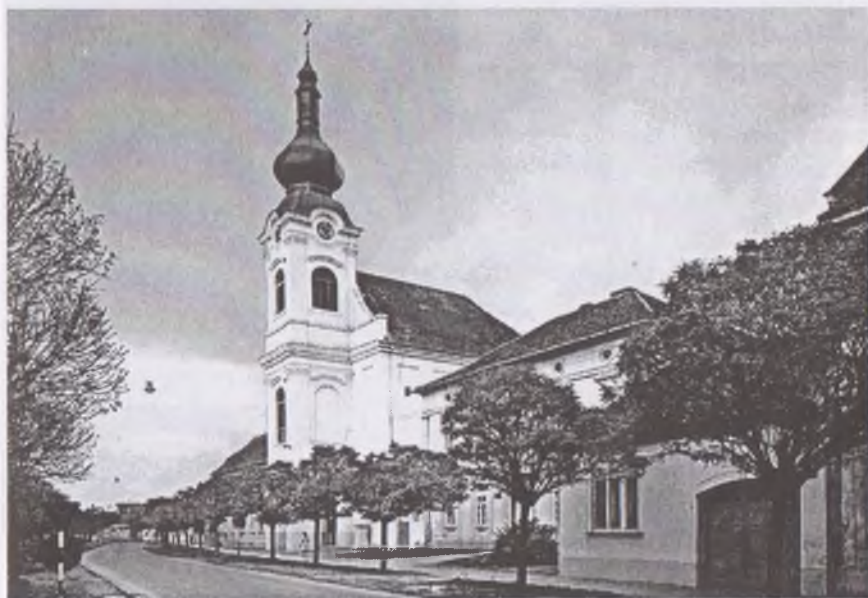
*Zvonik i pročelje nakon obnove početkom 70-ih god.*

Važno je istaknuti da je sadašnja lukovica tornja valpovačke crkve izrađena prema projektu Restauratorskog zavoda Hrvatske krajem šezdesetih godina ovog stoljeća, u vrijeme posljednje velike obnove crkve pod vodstvom župnika Antuna Zdenka Petovarija. U prvom *Godišnjaku zaštite spomenika kulture Hrvatske*, među kratkim opisima dotadašnjih radova stoji i ovo: »VALPOVO, župna crkva (god. rad. 1968.-1970.). Na temelju grafike iz 1774. godine i istraživanja na objektu izrađen je projekt rekonstrukcije lukovice zvonika, zvonika i spoja krovšta sa zvonikom. Zbog pomanjkanja sredstava izvedena je samo lukovica zvonika.«<sup>27</sup>

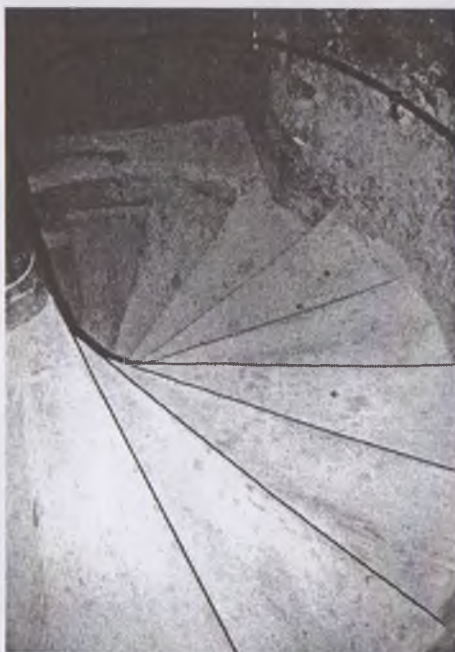
*Spiralno drveno stubište za kor*

S lijeve strane tog početnog dijela nalazi se u prizemlju manja prostorija koja služi kao krstionica, a u visini pjevališta iznad nje je slična prostorija u kojoj je smješten mijeh orgulja. S desne je pak strane unutar tog prostora cilindrična kula u kojoj se, od prizemlja do pjevališta i dalje do crkvenog tavana, pruža staro spiralno

stubište od drvenih gredica.<sup>30</sup> Tim se stubištem preko crkvenog tavana uspinje i do zvonika.

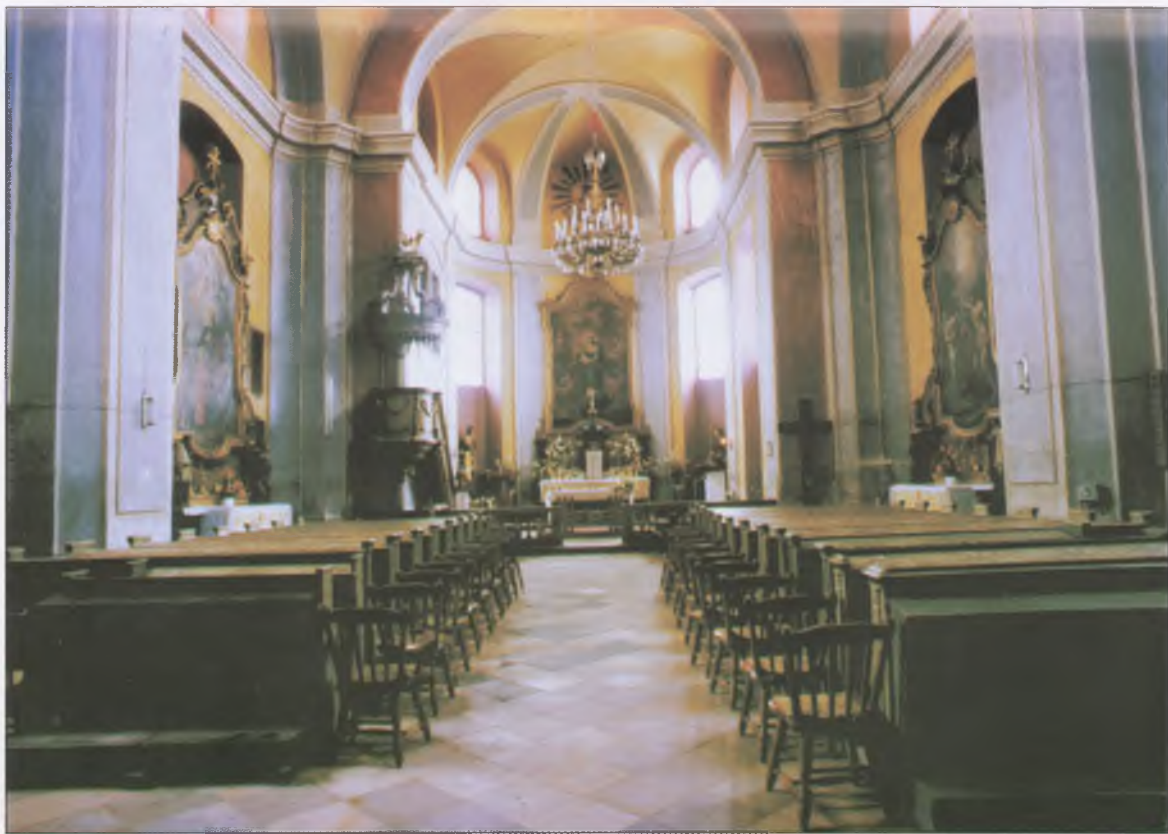
*Pogled kroz unutrašnjost prema svetištu*

Čitav taj početni dio crkve sužen je visokim svođenim slavlukom koji označava prijelaz u širi prostor lađe, centralni i najprostraniji dio ove građevine.

U bočne zidove tog centralnog dijela lađe uzidana su tri para masivnih stubova koji svojim snažnim iskorakom iz zidne mase ritmiziraju ovaj jedinstveni prostor, dijeleći ga, poput srednjovjekovnih pojasnica, na dva traveja, dvije prostorne jedinice. Ti stubovi podržavaju dvije napete plitke kupole s pravokutnom bazom kojima je presvođen prostor broda. Granica između bočnih zidova s uzidanim stubovima i svoda označena je snažno isturenim baroknim vijencem, koji neprekinut i u istoj visini prelazi u uži prostor pjevališta i apside svetišta. Preko svoda napeti su široki polukružni lukovi i popruge uz bočne zidove među stubovima, čime i svod u jednakim intervalima kao i uzidani stubovi pokreće volumen i ritmizira prostor.

Prijelaz iz centralnog dijela broda u uži prostor apside svetišta naglašen je, kao i kod početnog užeg dijela, snažnim trijumfalnim lukom, svođenim slavlukom koji i ovdje sužava brod i snizuje svodove. Uz pilastre slavluka s lijeve je strane priljubljena lijepo oblikovana propovjedaonica.

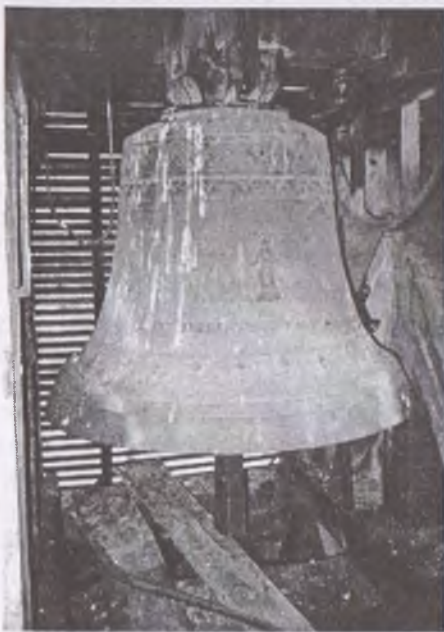
*Veliko zvono s reljefom Bl. Dj. Marije*

Prvo i najveće zvono, teško 567 kg,<sup>67</sup> posvećeno je Bezgreš- nom začecu BDM, a glasovno je ugodeno na ton »G«. Na vanjskoj površini zvona kod lijevanja su iz- vedeni ukrasni vijenci, te reljefni prikaz lika Djevice Marije ispod kojega se nalazi tekst: »U ČAST BEZGREŠNOG ZAČEĆA B. D. MARIJE«. S druge strane u ma- njem ukrasnom okviru zabilježeni su podaci o lijevaonici: »ZVO- NARNA IN LIVARNA ŠT. VID NAD LJUBLJANO L. 1924.«<sup>68</sup> ŠT. 175.«

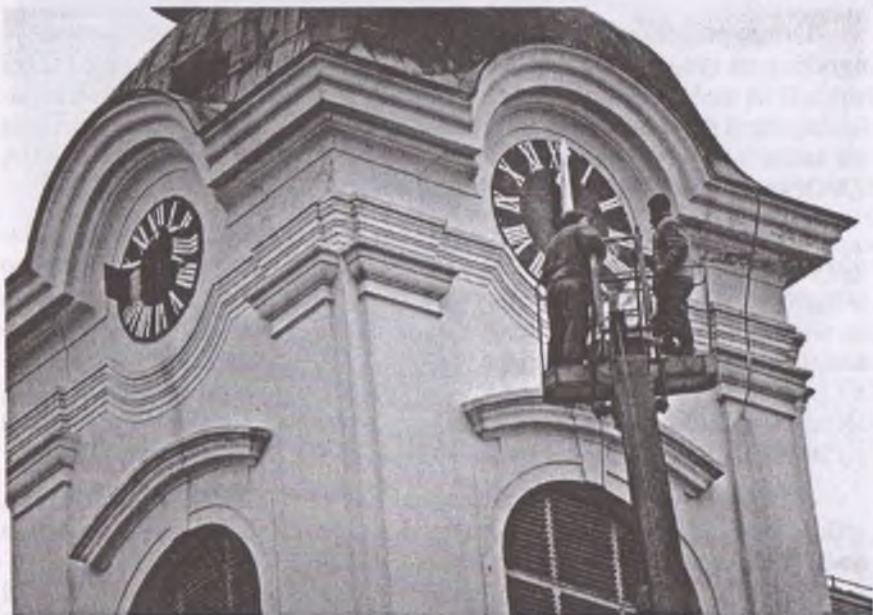
*Zamjena brojčanika na zvoniku u prosincu 1997. god.*

Pored zvona, u zvoniku se sve donedavno nalazio i stari satni mehanizam na navijanje s velikim kamenim utezima. Kako je mehanizam već do-  
trajao, zadnjih godina više nije bio u funkciji. Devedesetih su se godina po-  
javili i ozbiljniji kvarovi na pogonu zvona, pa je stoga u prosincu 1997. go-  
dine izvršena zamjena električnih uređaja za pokretanje zvona, a postav-  
ljen je i novi sat na električni pogon. Oblik i izgled novih brojčanika i ka-  
zaljki ostao je isti, a promjer je povećan sa 140 na 170 cm. Uz svako zvono  
ugrađen je po jedan manji bat koji otkucava svakih četvrt sata, te pune sa-  
te, kad iza prvog signala od četiri otkucaja slijedi drugi signal sa brojem ot-  
kucaja ovisno o dobi dana.

Zahvaljujući svim ovim zahvatima pogon zvona i novi električni sat  
sinhronizirao rade s mogućnošću programiranja automatskog zvonjenja i  
melodijskog otkucavanja. Točnost sata i zvonjenja kontrolira uređaj koji  
prima signal iz europskog centra u Frankfurtu.<sup>72</sup>

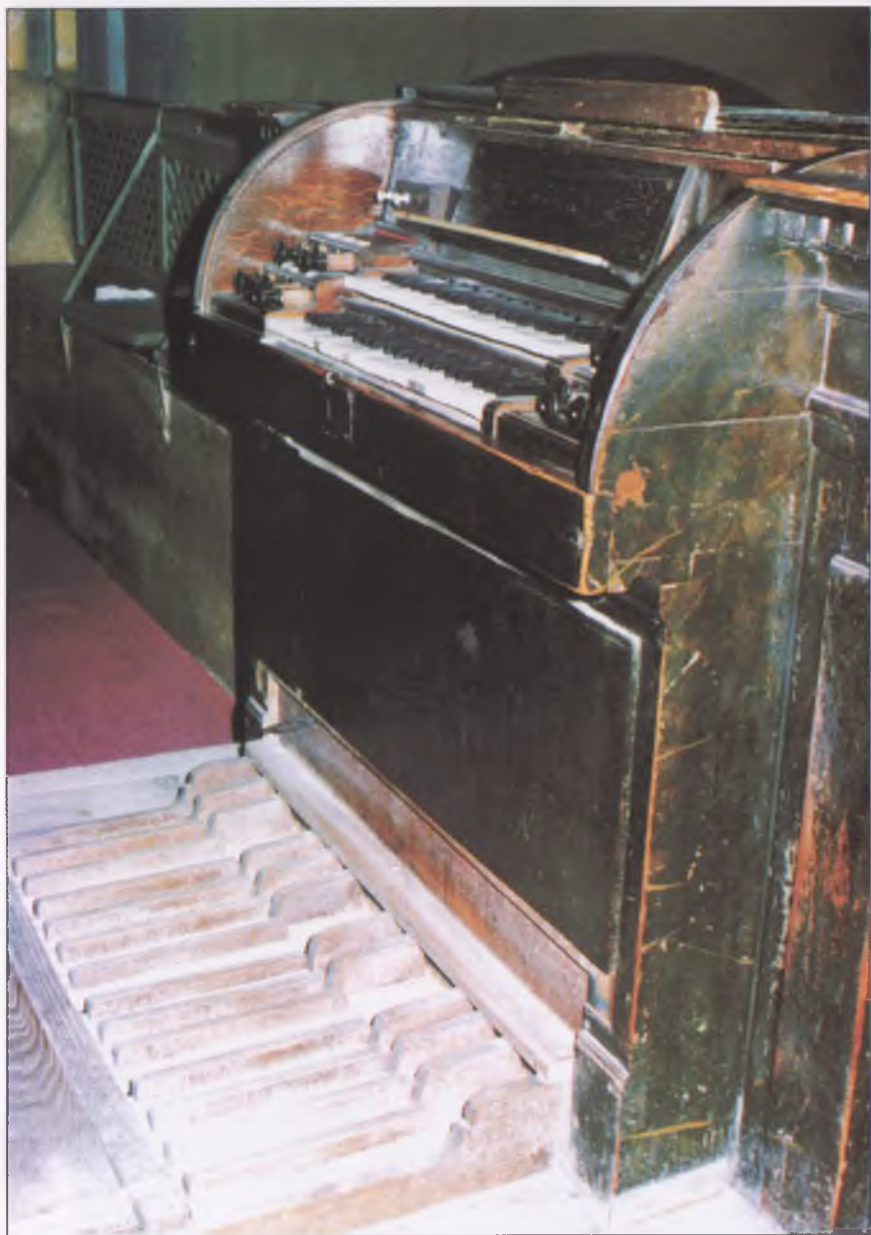
*Sviraonik orgulja C Fischera iz 1805.g.*

Orgulje danas imaju 16 registara koji se uključuju izvlačenjem malih drvenih ručica, smještenih s lijeve i desne strane klavijatura u sviraoniku. Dispozicija orgulja posjeduje klasicističke karakteristike u kojima se još uvijek osjeća snažni utjecaj kasnobarokne tradicije, što je i jedno od obilježja Fischerova rada. Sviranjem na ovim orguljama još se uvijek može postići vjerna slika izvornog zvuka koji je, prema riječima organologa Ladislava Šabana, »klasicistički zamišljen, muževan, i izvršno prilagođen crkvenom prostoru«<sup>64</sup>.

Današnje stanje ovog vrijednog povijesnog glazbala valpovačke župne crkve dosta je loše. Iako se na orguljama i danas redovito svira, njihov zvuk, posebno pojedini registri, izgubio je dosta od svoje izvorne kakvoće. Unatoč svim oštećenjima moguće ih je kvalitetno restaurirati, tako da se sačuva njihova izvornost i originalna umjetnička vrijednost.<sup>65</sup>

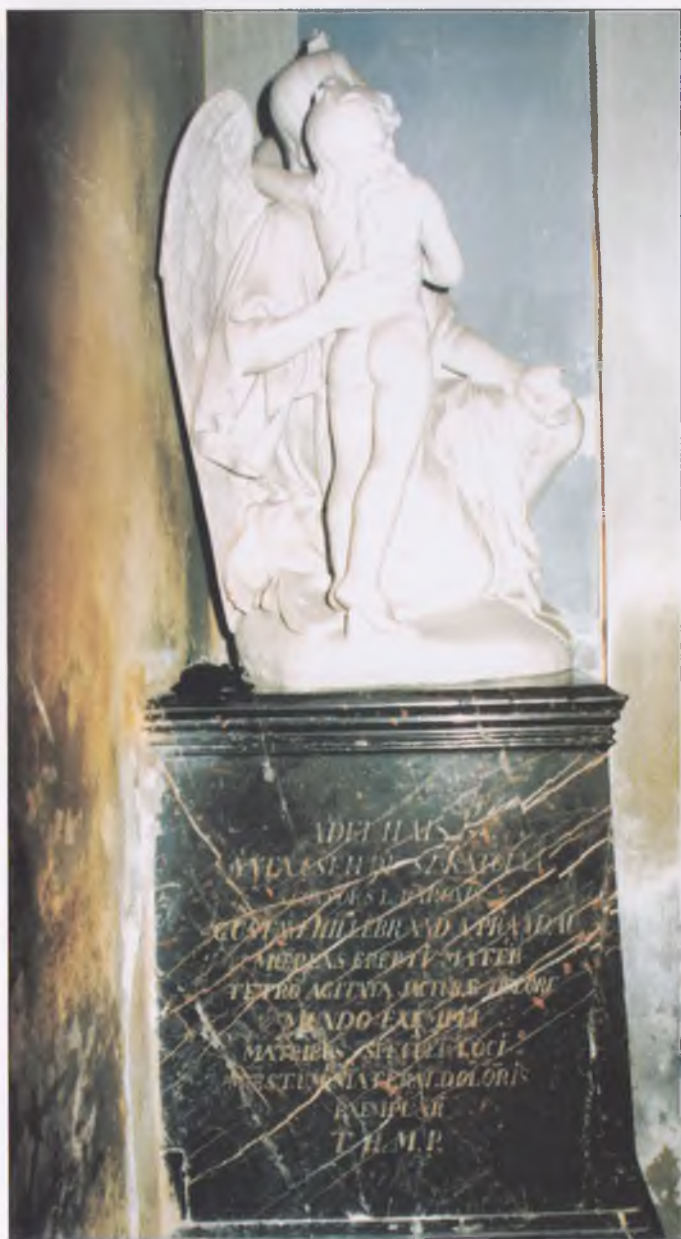
*Spomenik s imenom baruna Kolomona Hillepranda  
od Prandaua*

Lijevo od crkvenog ulaza u kutu je smješten veći mramorni spomenik s imenom petogodišnjeg baruna Kolomana Hillepranda od Prandaua (1831.-1836.). Nad masivnim četverougaonim stubom od smeđeg mramora stoji veća skupina anđela i djeteta isklesana iz bijelog mramora. Stilske karakteristike ove skulpture također su posve klasicističke. Kompozicija je vrlo precizna, djeluje ugodno, a simbolika je snažno izražena: anđeo vodi petogodišnjeg dječaka u raj. Obje vidljive površine smeđeg mramornog stuba velikim su dijelom ispisane uklesanim latinskim tekstovima.<sup>74</sup> Iz njih se jasno isčitava roditeljska bol zbog gubitka jedinog muškog potomka, nasljednika koji je trebao nastaviti valpovačku lozu vlastelinske obitelji Hilleprand od Prandaua. Mladi barun Koloman bio je sin baruna Gustava i supruge mu Adelhajde, rođene Čeh od Sv. Katolne. Budući da je on bio jedini muški potomak, smrću njegova oca Gustava 1885. godine valpovački dvorac i čitavo vlastelinstvo ženidbenim vezama prelaze u posjed grofovске obitelji Normann od Ehrenfelsa.

Iznenaduje, međutim, činjenica da niti jedan od ova dva uklesana teksta ne sadrži godine rođenja i smrti pokojnog Kolomana. To možda upućuje da bi i na druge dvije površine ovog mramornog stuba, koje su posve pri-

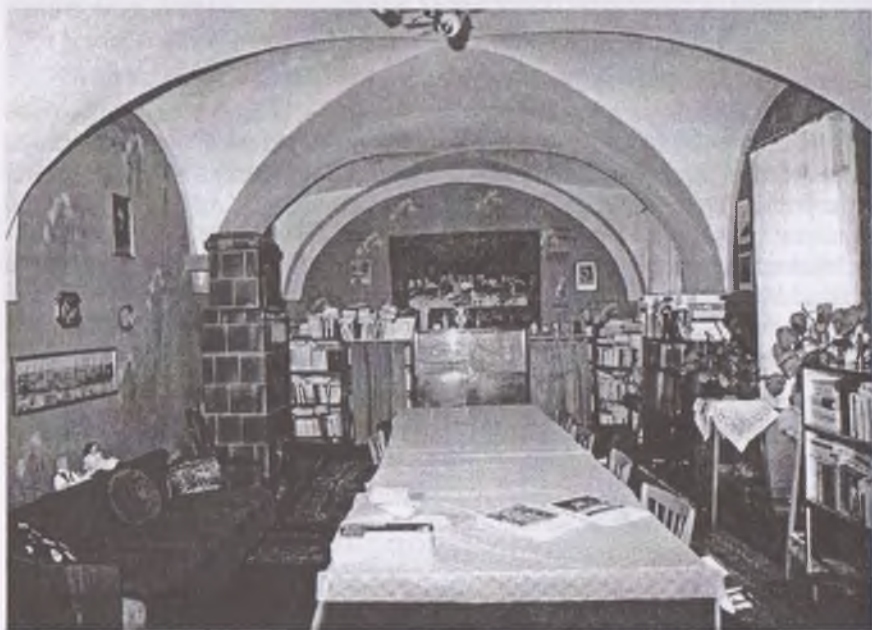
*Unutrašnjost župnog dvora*

Interijer ove nekadašnje samostanske rezidencije, unatoč brojnim promjenama, među svojim inventarom čuva zanimljive i vrijedne primjerke starog namještaja i predmeta iz različitih povijesnih razdoblja, od polovine XVIII. stoljeća do danas. Na ulazu u stubište koje vodi prema podrumu stoje dvokrilna vrata kasnobaroknih odlika koja su kao i sva ostala vrata i prozori u vrijeme secesije početkom XX. stoljeća prebojena bijelom bojom. Zanimljivost kod prozora su i stari drveni harmo-prozori s unutraš-

nje strane koji, razvučeni, posve onemogućuju prolaz svjetlosti. Sva unutrašnja stara vrata, osim nekih u prigradenom dijelu, rađena su u istom stilu i gotovo su posve identična.
